ユニ総合計画の グリーンレポート

9月号

「東日本大震災の被災地を廻ってきました」

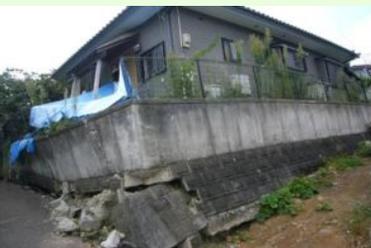
まず、仙台市郊外の折立団地を見ました。山の傾斜地に造成された100m×300m位の範囲の住宅地が斜面に沿って1～2m位の地滑りを起こしていました。地震の揺れが少なくとも長く続くと、平地の造成地では地盤の液状化、傾斜地の造成地では地滑りが発生しやすいのです。隣接する住宅地は無被害なのにこの地域だけ大惨事です。これはナダレと同じ原理（解けた硬い雪の上に新たに雪が積もると滑りナダレになる）で、表土の下に粘土層などがあると境で地滑りを起こしやすいのです。40年以上も前の造成地ですが造成地のリスクが表面化した例でした。

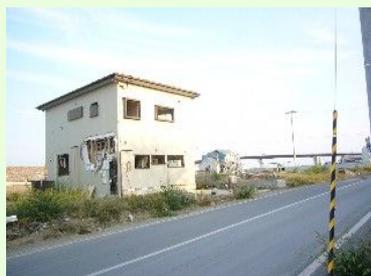
写真は石巻の海辺近くで、津波の高さは3m位で、津波に遭遇した被災地は鉄筋コンクリート造やわずか残った木造を除いてほとんどは無くなっています

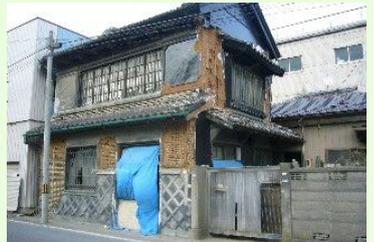
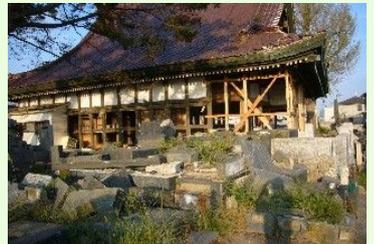
駅近くは津波も40cm程度で津波被害はなく、地震により倒壊した建物はほとんどなく、それは他の地域でも同じで震度6弱では建物の一部が壊れても

倒壊に至る建物はなかったようです。今回の地震は周期が0.2～0.3秒の短周期の揺れが多く被害が少なかったのです。また、写真のように土蔵や寺院などの伝統建築が残っていたのも印象的でした。寺院の本堂は壁が少なく、津波で建具が流され柱だけのスカスカになったため津波による倒壊を免れた様子でした。

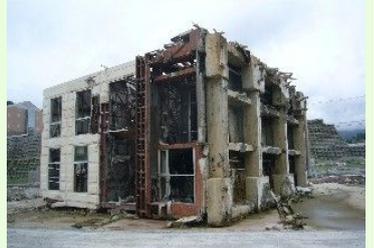
次に、建築的に衝撃的なのは、女川でした。津波は海辺近くでも12m以上はあったそうで、鉄骨造の建物だけでなく、重量のある鉄筋コンクリート造も津波の力で、押し倒されていました。

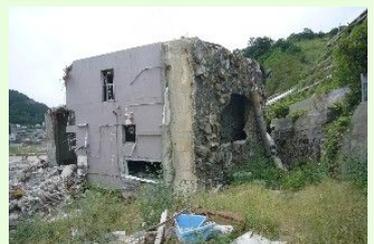
建物の底を見ると杭と基礎がしっかりと繋がれていなかったのも原因と考えられます。

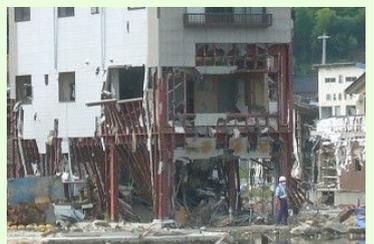
気仙沼では、漁港のほとんどの建物が鉄骨造でALC板やスレート板などの外壁であったため、多くの建物で1～2階の外壁や内部が壊れてしまいましたが、構造体そのものは使用できるように思えました。地震で弱いのが構造体より外壁など二次部材といわれるのですが、津波では逆に壊れたために構造体の崩壊は免れたと推測できる建物が多く存在していました。
